# GEEFT WATER VORM

## Technisch Advies

Zwembad 't Timpke

Raymond Visser & Barbara van Veen | Lotec

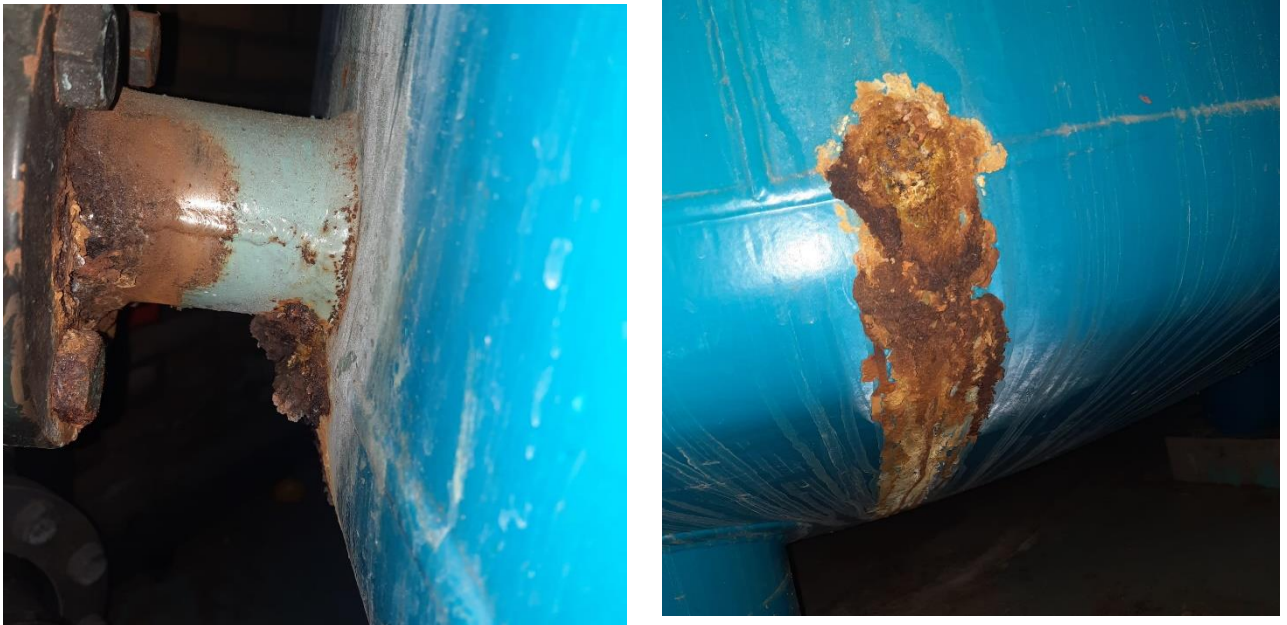
De filters vertonen roestvorming, met name op de koppelingen maar ook op het plaatwerk. Het gevaar van roestvorming is dat er vervuiling in het badwater ontstaat wat een negatief effect heeft op de algehele badwaterkwaliteit. Daarnaast bestaat er kans dat er op een roestpunt een gat in het zandfilter slaat.

*Figuur 1 Roestvorming zandfilters*

Zoals op de foto's is waar te nemen gaat het om behoorlijke roestvorming, wij adviseren daarom dan ook gezien de leeftijd van de zandfilters deze niet te gaan renoveren maar te gaan vervangen. Deze afweging is zowel duurzaam als de meest economische investering richting de toekomst.

De algemene technische levensduur van een stalen filter en de circulatiepomp is gemiddeld 25 jaar. De filters en pompen bij 't Timpke zijn circa 30 jaar oud. Gezien de huidige staat adviseren wij alle filters inclusief de pompgroepen te vervangen. Daarmee verlengt u de levensduur van de waterbehandelingsinstallatie circa 25 jaar en haalt u het wettelijk gevraagde circulatiedebiet.

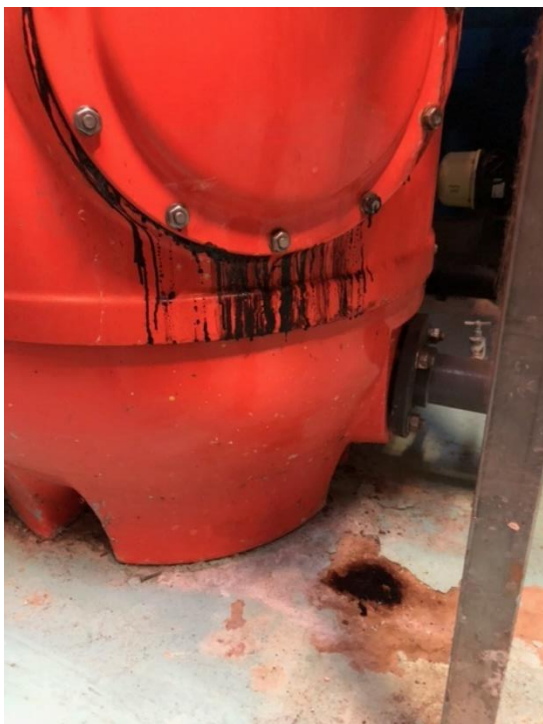
De huidige filterinstallatie dateert van 1992. Het betreft twee stalen zandfilters en 1 ureumfilter. Het ureumfilter is reeds uit bedrijf genomen wegens lekkages. De pompen behorende bij de filters zijn te splitsen in pompen voor het recreatiebad en het wedstrijdbad. Van de pompen van het recreatiebad zijn de behuizingen en ingewanden nog origineel, bouwjaar 1992. De motor van deze pompen zijn in 2017 vervangen voor het type IE3. De pompen van het wedstrijdbad zijn in 2017 vervangen, type IE3.

*Figuur 2 Ureumfilter lekkages*

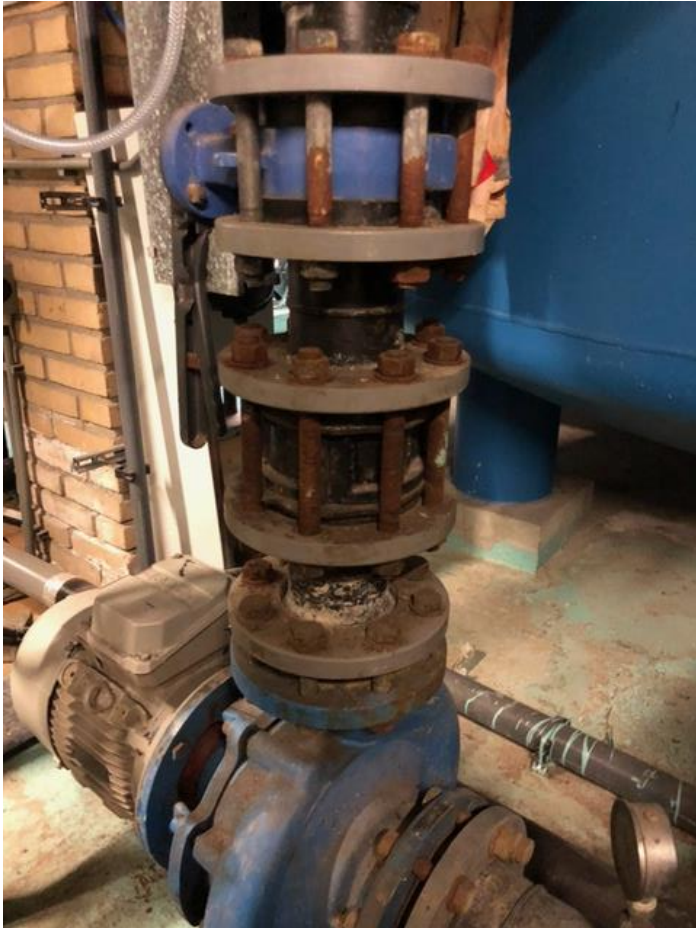
De afsluiters in het filterfront vertonen behoorlijke roestvorming, met name op de bouten. Geconstateerd is dat de afsluiters aan het einde van de technische levensduur zijn. Het niet vervangen van deze afsluiters kan problemen geven met het afsluiten van leidingwerken waardoor cruciale kleppen niet afdichten. Dit is een groot gevaar indien zich onverhoopt problemen voordoen en een leidingwerk niet afgesloten kan worden.

*Figuur 3 Pompgroep zandfilter*

De haarvangers vertonen zware roestvorming. Als een haarvanger in slechte staat is dan zorgt dit voor meer weerstand in het systeem en een verminderde werking van de haarvanger. Het grofvuil zoals haren en pleisters blijven in dit geval tegen de wand plakken. Dit heeft een negatief effect op het circulatiedebiet en dus hoger energieverbruik.

Ook bij de haarvanger zijn besparingen te halen, door een verbeterde werking blijft het vuil ronddraaien en gaat niet vast zitten. Daardoor is er minder weerstand in de haarvangers wat een positief effect op het circulatiedebiet. De afsluiters dienen te vervangen worden om te garanderen dat de juiste kleppen tijdig af te kunnen sluiten.

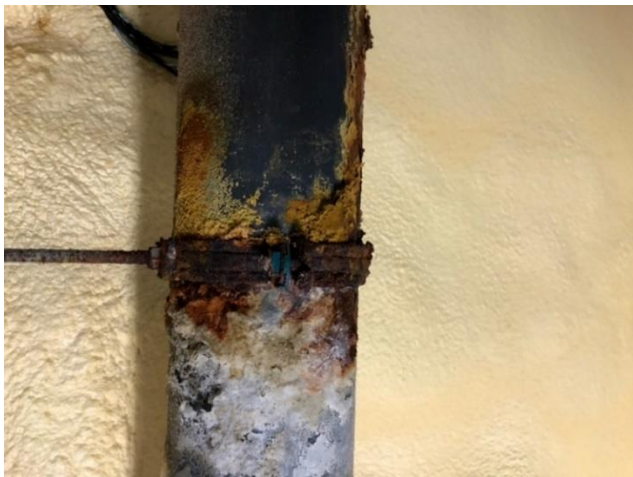
De toestand van het leidingwerk en beugeling is matig tot slecht. Het leidingwerk vertoont diverse lekkages. Er zijn beugels afgebroken en bepaalde onderdelen zijn niet goed gemonteerd waardoor de werking niet juist is of zelfs geen doorstroming hebben. Op een aantal leidingen zijn kitwerkzaamheden uitgevoerd om de leidingen te herstellen. Dit zijn tijdelijke oplossingen maar niet wenselijk voor de langere termijn. Er bestaat kans op leidingbreuk of legionella vorming bij onvoldoende doorstroming.

*Figuur 4 Staat leidingwerken en beugeling Timpke*

Wij adviseren dan ook om al het aangetaste leidingwerk en beugelingen te vervangen voor PVC leidingwerken. Daarbij is het mogelijk om de inrichting, verloop en dikte en materiaalkeuze van de leidingtracés te beoordelen.

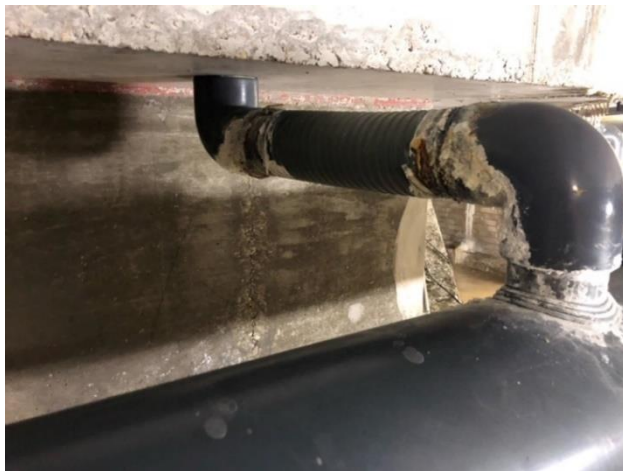
*Figuur 5 Staat leidingwerken en beugeling Timpke*
