# GEEFT WATER VORM

## Technisch Advies

Zwembad 't Timpke

Raymond Visser & Barbara van Veen | Lotec

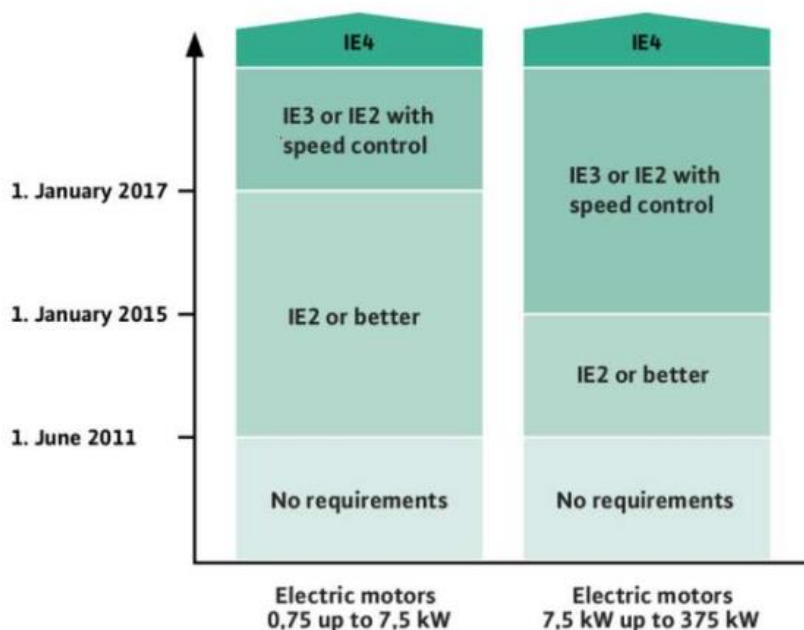
Voor de pompen geldt dat vanaf 2015 de rendementseisen voor elektromotoren zijn aangescherpt. De doelstelling is 20% energieverbruik, 20% minder CO<sup>2</sup> uitstoot en 20% meer duurzame energie. Bij elektromotoren van de circulatiepompen uit zich dat in een klasse aanduiding, IE1, IE2 etc. de meest energiezuinige klasse is op dit moment IE4 in combinatie met frequentieregeling. Door het inzetten van frequentieregelaars is het mogelijk het aantal toeren te verlagen van de pomp. Zo is het mogelijk om de toeren van de circulatiepompen te verlagen tijdens de nachturen. Daarmee verlagen wij het energieverbruik. Een verlaging van 20% in aantal toeren resulteert in een reductie van het energieverbruik tot 50%.

Ook bij de haarvanger zijn besparingen te halen, door een verbeterde werking blijft het vuil ronddraaien en gaat niet vast zitten. Daardoor is er minder weerstand in de haarvangers wat een positief effect op het circulatiedebiet. De afsluiters dienen te vervangen worden om te garanderen dat de juiste kleppen tijdig af te kunnen sluiten.
